# Fugen-/Instandsetzungs-/Oberflächen technik

## Grooving auf der Piste 11/29, Flughafen Wien - Schwechat

**Unternehmen**      ÖBA - Österreichische Betondecken Ausbau GmbH

**Projektart**        Fugen-/Instandsetzungs-/Oberflächentechnik

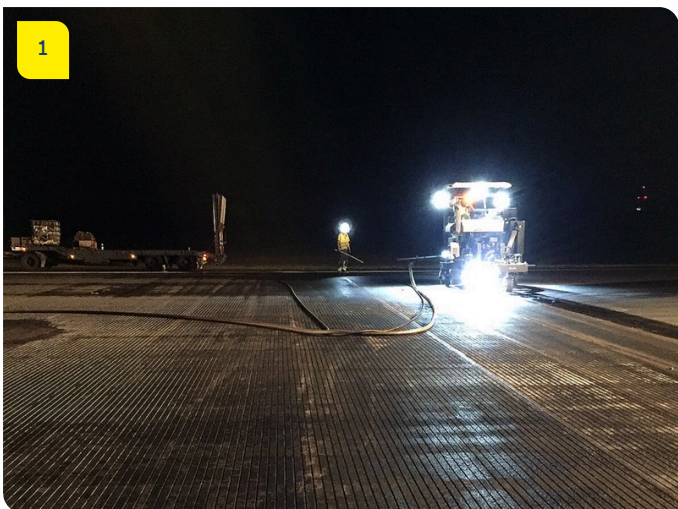
1

Late night grooves.

30.000 m<sup>2</sup> Rollfeld wurden mit dem Bumpcutter bearbeitet.

Foto: Nachtaufnahme; zahlreiche parallele Rillen auf Asphaltfläche; im Hintergrund Bumpcutter, Schläuche und ein LKW mit Anhänger

Diese, von Fachleuten auch Grooving genannte, Technik gewährleistet ein schnelleres Abfließen des Oberflächenwassers. Zum Einsatz kam dabei ein Spezialgerät namens Bumpcutter. Die präzise und koordinierte Nacharbeit des ÖBA-Teams führte zu einem raschen und erfolgreichen Abschluss dieses spannenden Projekts.

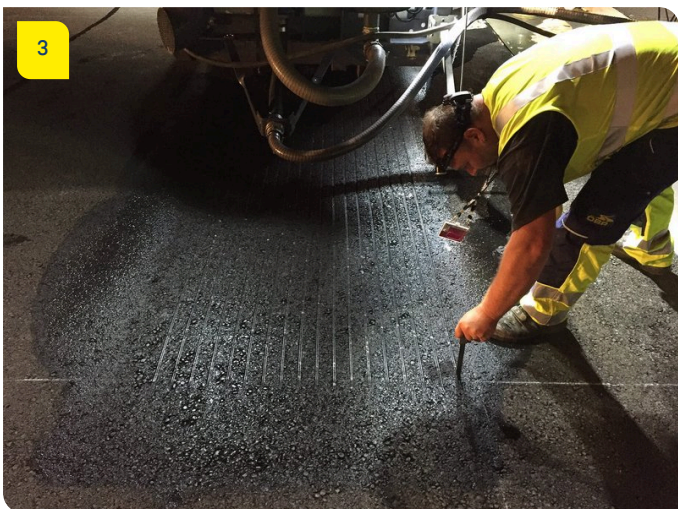
3

Perfekt präparierte Piste.

Laufende Qualitätskontrolle: Millimeterarbeit ist notwendig, um das perfekte Ablaufen des Wassers zu gewährleisten.
