# Instandsetzung Gutheil-Schoder-Brücke A23 Südosttangente Wien

# Instandsetzung der Brückenabdichtung und des Gussasphaltbelags.

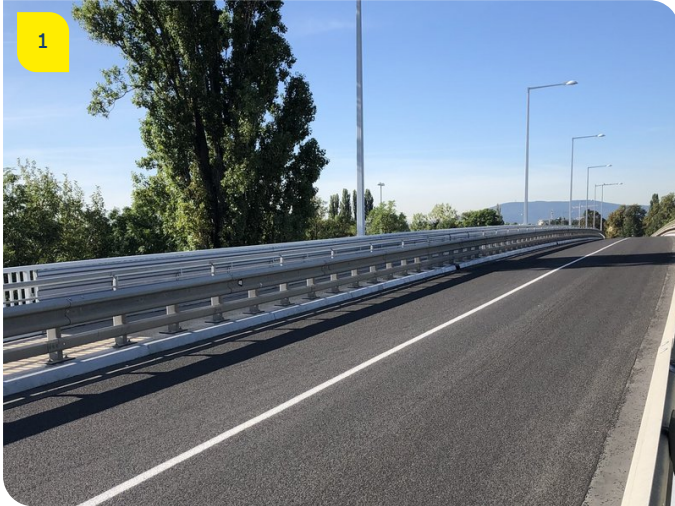
1

Frischer Belag und neue Abdichtung.

Von Juli bis September 2017 sanierte die PORR die Gutheil-Schoder-Brücke im 23. Wiener Gemeindebezirk.

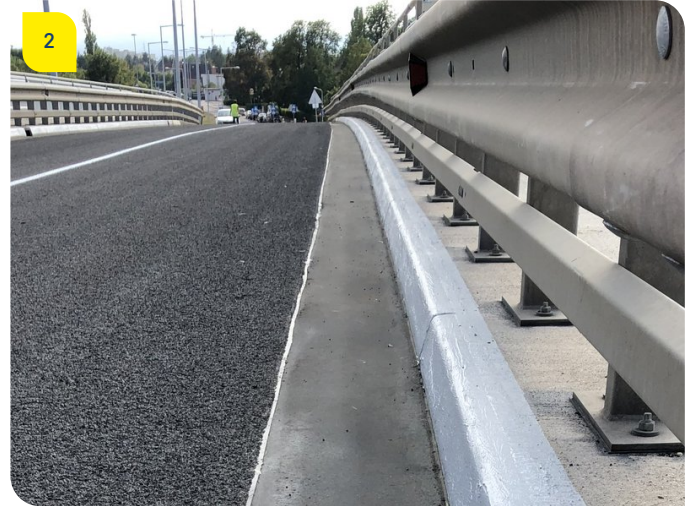
2

Abgedichtet und saniert.

Der Abdichtungsanschluss erfolgte an die bestehenden Stahlschrammborde, die auch gleich mit Korrosionsschutz versehen wurden.
