Fassadenbau

Bank Burgenland Eisenstadt

Neues Gesicht für Bank Burgenland

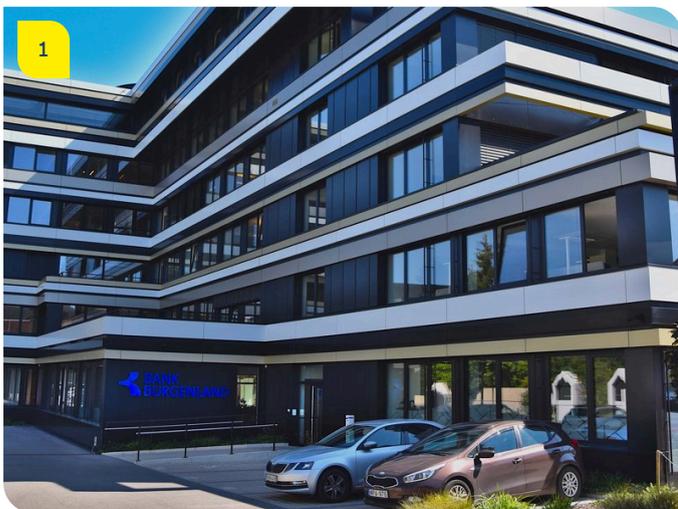
1

Moderne Fassade als Herzstück.

Danke der neuen Fassade der Bank Burgenland in Eisenstadt besticht das Gebäude durch die moderne Optik und das lichtdurchflutete Innenleben.

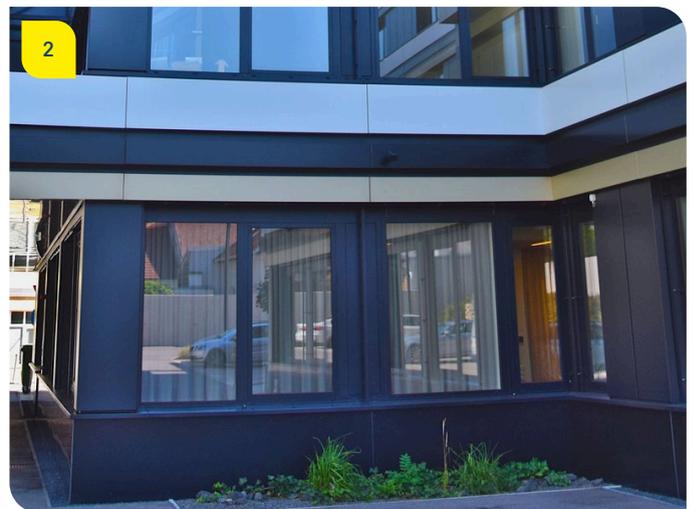
2

Umfangreiche Fassadenkonstruktion.

Die Pfostenriegelfassade mit Alucobond-Lamellenverkleidungen verleiht dem Gebäude erst seinen urbanen Charakter.

Insgesamt wurden 2.000 m² Alucobond-Lamellenverkleidungen, 1.700 m² Fensterbänder und 600 m² Pfostenriegelfassade verbaut. Zudem wurden 20 Eingangselemente sowie E130 Innentüren eingebaut.
