# Dachpappenfabrik Krinninger Sanierung Altlast N68

Unternehmen	PORR Umwelttechnik GmbH
Projektart	Altlastensanierung
Bauzeit	11.2014 - 09.2015
Auftraggeber	Brunn N68 Sanierungs GmbH

Projektbericht Online

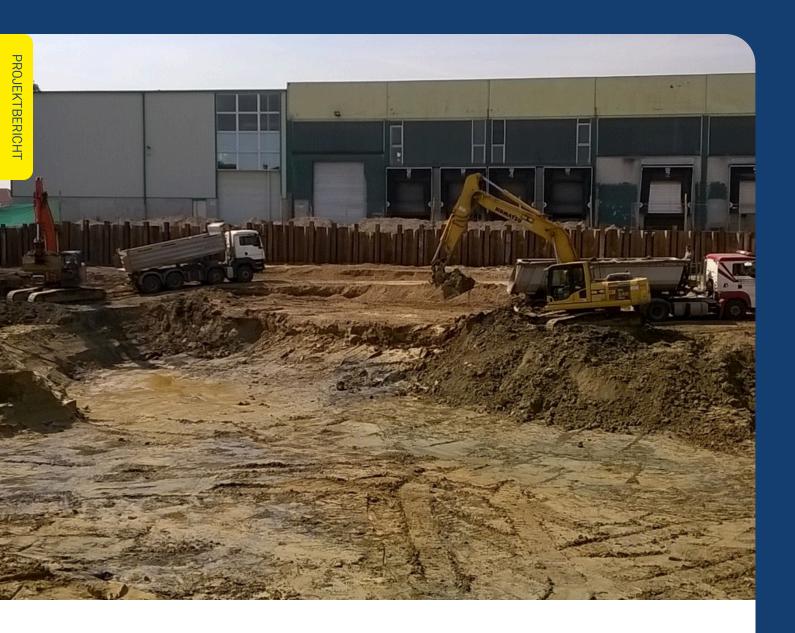
1

Sanierung Altlast N68.

Räumung und Entsorgung

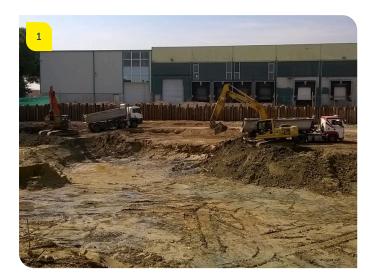
Sanierung Altlast N68.

Wiederverfüllen und Verdichten
