# Prag - Tschechien

## Sanierung Straßenbahnkreuzung Flora

### Daten und Fakten

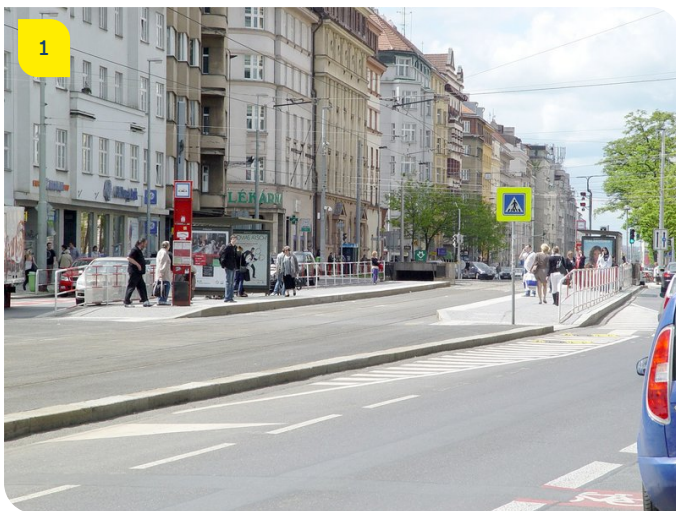
1

Sanierung all-inclusive.

Das Projekt umfasste die Rundum-Erneuerung der Straßenbahnschienen und der Haltestellen.

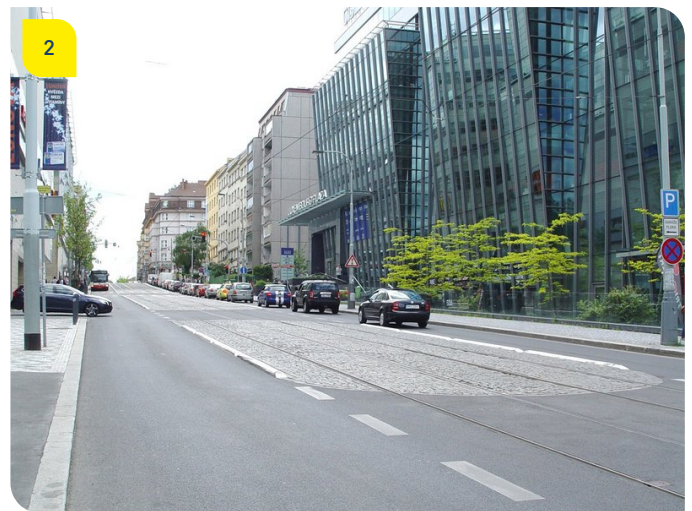
2

Neuralgischer Punkt.

Straßenbahnkreuzung Flora ist ein wichtiger Verkehrsknotenpunkt. Entsprechend hohe Bedeutung wurde den Sanierungsarbeiten beigemessen.

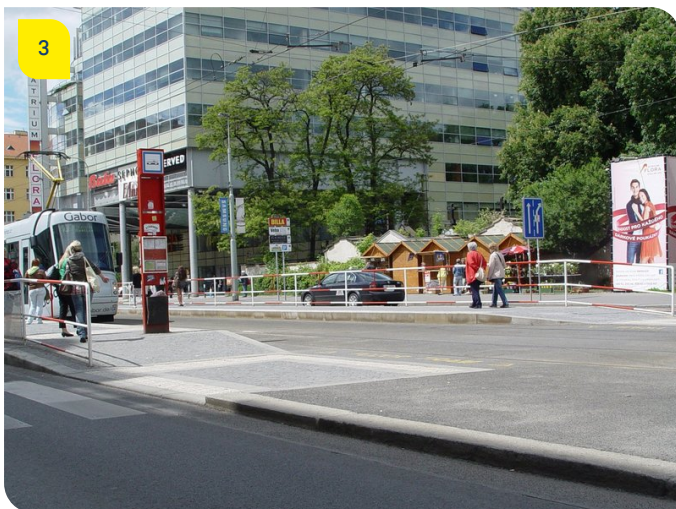
3

Hochwertige Ausführung.

Bei der Sanierung der Straßenbahnhaltstellen wurde ein Mosaikpflasterbelag verbaut.
